Estampado de fabricación de automóviles

La filtración profunda provoca la producción de unidades defectuosas

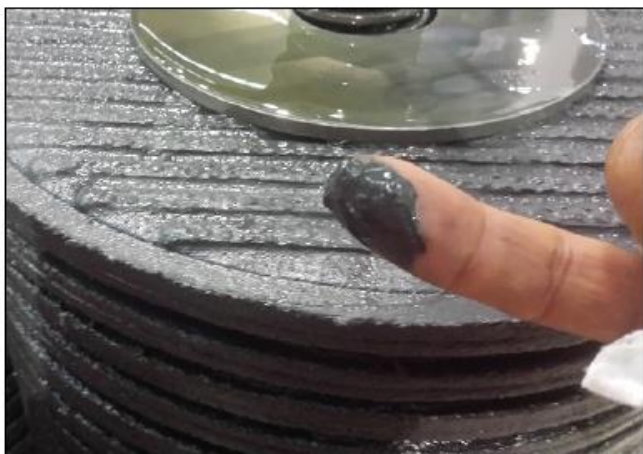
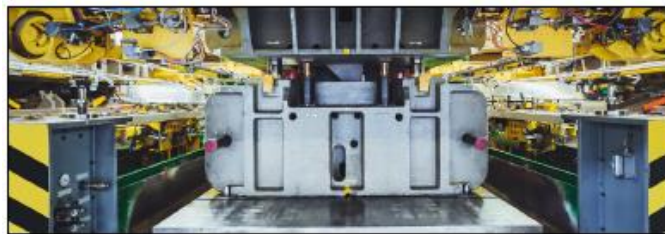
Una planta de estampado automotriz que operaba grandes prensas para producir paneles de carrocería estaba experimentando una gran cantidad de desechos defectuosos en el acabado de la superficie. La contaminación del aceite lubricante estaba causando imperfecciones en la superficie que serían visibles después de pintar.

El sistema de aceite lubricante del desenrollador/lavador estaba protegido por un sistema de filtración fuera de línea equipado con insertos de filtro (elementos) de medios de celulosa de discos apilados. El análisis de aceite reveló un código ISO operativo del 23/19/11. El análisis de parche mostró que las fibras de celulosa se estaban derramando en el aceite desde los elementos filtrantes aguas abajo del sistema de filtración.

Hy-Pro recomendó una limpieza completa del sistema, códigos ISO operativos más bajos y eliminar el ingreso de desprendimiento de fibra de celulosa para eliminar defectos. El aceite lubricante se transfirió a una bolsa de almacenamiento limpia utilizando un carro de filtro fuera de línea Hy-Pro FCL10 con elemento de medio 6M ($\beta_{7(c)} > 1000$) y se recirculó para alcanzar un código ISO de 13/17/11. Luego se limpiaron el depósito, el conjunto de filtro fuera de línea existente y el tamiz, lo que reveló un alto volumen de sedimento y fibras de celulosa. Los elementos de discos apilados de celulosa de los sistemas de filtrado fuera de línea se actualizaron a elementos de vidrio plisado Hy-Pro HP2727L43-6MB ($\beta_{7(c)} > 1000$). Finalmente, el fluido fue devuelto al sistema.

17 días después, el código ISO operativo había disminuido aún más a 17/13/9 y NO se habían producido PIEZAS DEFECTUOSAS. La eliminación de los defectos, la vida útil más prolongada del elemento filtrante y la extensión de la vida útil del aceite le ahorraron a la planta de estampado cientos de miles de dólares por año.

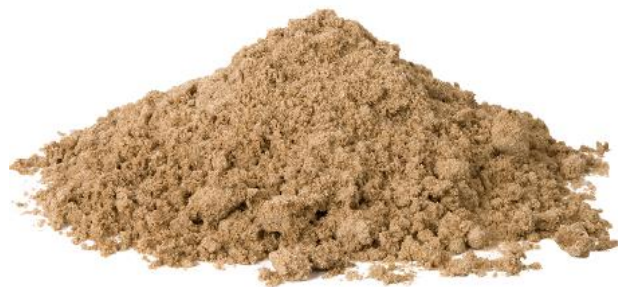
* Cantidad de suciedad (1586 lb) que pasa a través de los componentes por año al 23/19/11.
