FPL ahorra servoválvulas

Previene el tiempo de inactividad innecesario y reduce los costos de mantenimiento

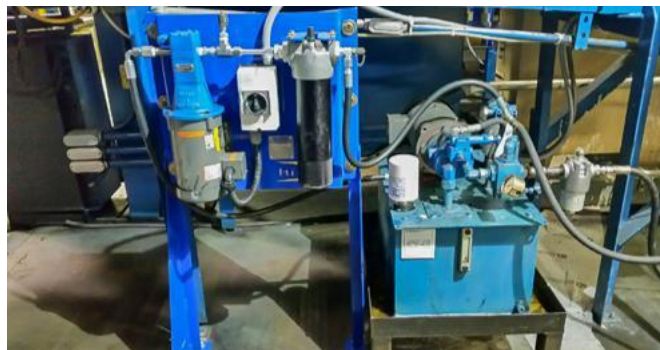
1 FPL Respiradero Giratorio

Hy-Pro sugirió implementar un enfoque de limpieza total del sistema agregando un panel de filtro fuera de línea FPL de 1gpm equipado con un elemento de filtro $\beta_{2.5} > 1000$ al depósito hidráulico de $\beta_{2.5(c)} > 1000$ galones para reducir los niveles de contaminación y prolongar la vida útil de la válvula. También se agregaría un respiradero giratorio al depósito para excluir la entrada de partículas sólidas de la atmósfera.

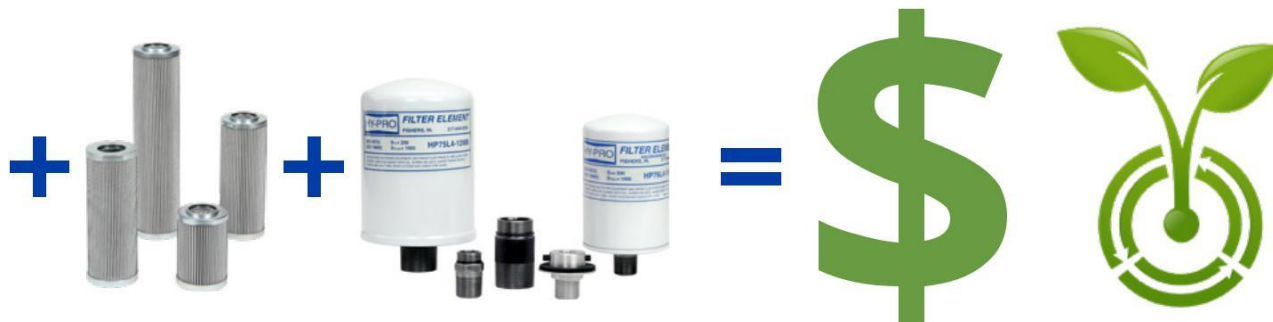
9 CÓDIGOS ISO

99.8% REDUCCIÓN DE PARTÍCULAS

Hy-Pro diseñó, fabricó y envió un panel de filtro FPL personalizado específico para los requisitos del cliente en una semana. Hy-Pro y el distribuidor local estuvieron en el sitio para instalar y poner en marcha el sistema. Días después de instalar el FPL y el respiradero, el código ISO operativo se redujo de 22/10/17 a 13/9/7, lo que representa una reducción del 99.8% en partículas de 4 μ [c] y más. Posteriormente se agregaron paneles de filtro y respiraderos a cada uno de los 34 sistemas de pulido de llantas.

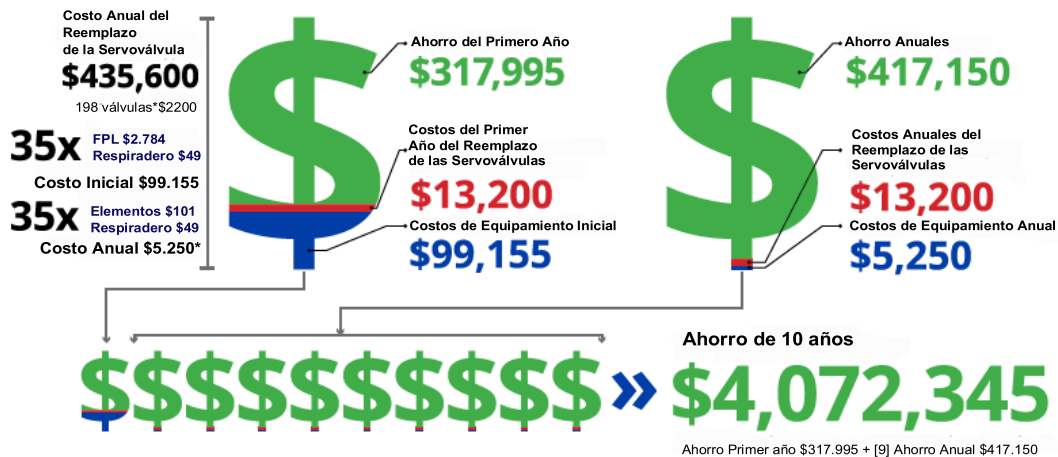
Aunque los elementos de la instalación original duraron más de 1 año, se utilizó un programa de cambio anual de elementos de PM para calcular una estimación conservadora del costo anual del enfoque de limpieza total del sistema. estas cifras no incluyen valores de reducción de horas de mantenimiento, extensión de la vida útil del aceite o mayor confiabilidad de la producción al operar con fluido limpio
